# Lote 4 - Rota: Raja Gabália

| Diagnóstico da Calçada | Qualidade do Serviço | |
| Endereço: Rua Curitiba, 1744 | 60 | C |
| Num. Lote CTM: 10224100465 | | |

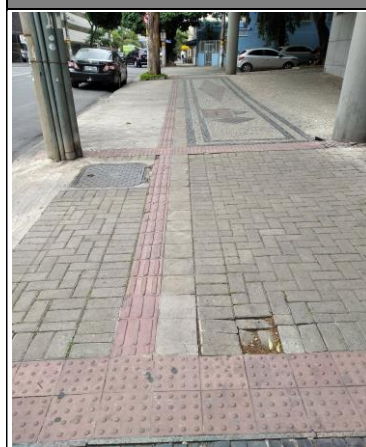
## Foto Geral

| ID | Itens Avaliados | Respostas | Nota |
|---|---|---|---|
| P_4 | Existência de Buracos ? | Poucos | 5 |
| P_5 | Condições Gerais do Piso e meio-fio da calçada ? | Regular | 5 |
| P_11 | O Passeio está no padrão da SMPU ? | Não | 0 |
| P_12 | A testada possui prática de estacionamento sobre o passeio ? | Sim | 0 |
| P_16 | Classificação geral da calçada pelo pesquisador. | Regular | 5 |

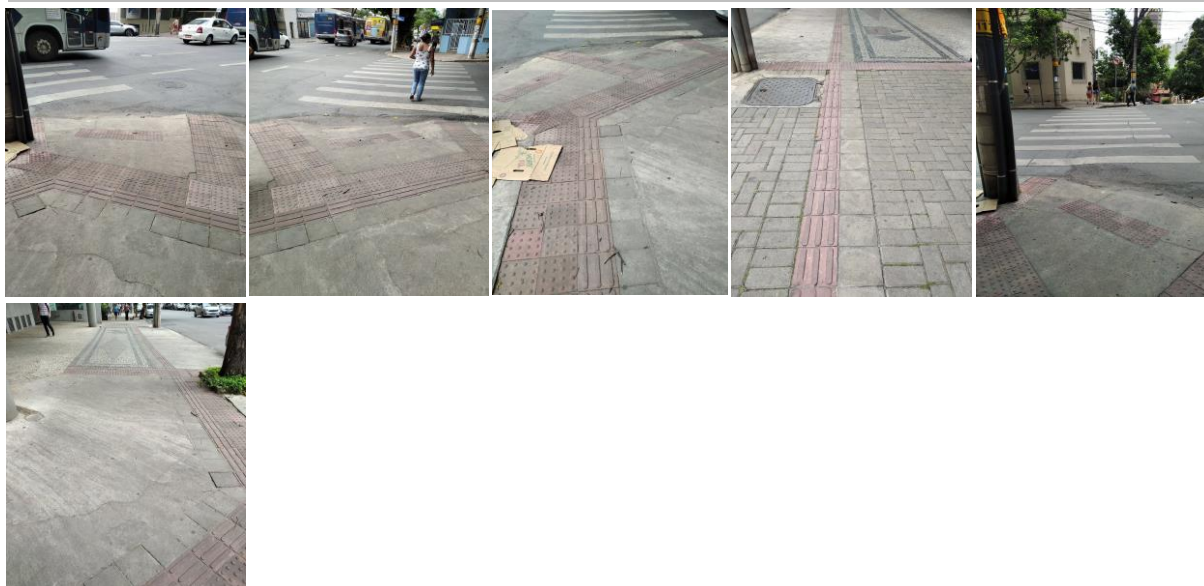
## Fotos Complementares - Detalhes do Passeio

| ID | Itens Avaliados | Respostas | Nota |
|---|---|---|---|
| P_7_1_2 | Se for do Tipo 1, O rebaixo tem abas conforme a norma ? | Não | -1 |
| P_7_3 | O rebaixo possui piso tátil ? | Tem só piso de alerta | -1 |
| P_7_3_1 | O piso tátil de alerta e direcional do rebaixo está conforme a norma ? | Não | -1 |
| P_8_1 | O piso tátil está no eixo da faixa livre ? | Não | 0 |
