| Diagnóstico da Calçada | Qualidade do Serviço | |
| Endereço: Rua Professor Moraes, 562 | 66 | C |

# Lote 5 - Rota: Afonso Pena

**FRATAR**  
ENGENHARIA CONSULTIVA

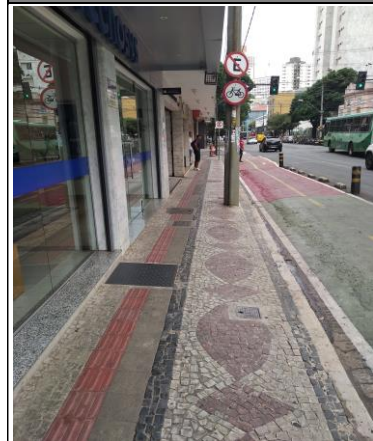
Foto Geral

| ID | Itens Avaliados | Respostas | Nota |
|---|---|---|---|
| P_3 | Tipo de revestimento da calçada ? | Pedra Portuguesa | 8 |
| P_4 | Existência de Buracos ? | Poucos | 5 |
| P_16 | Classificação geral da calçada pelo pesquisador. | Regular | 5 |

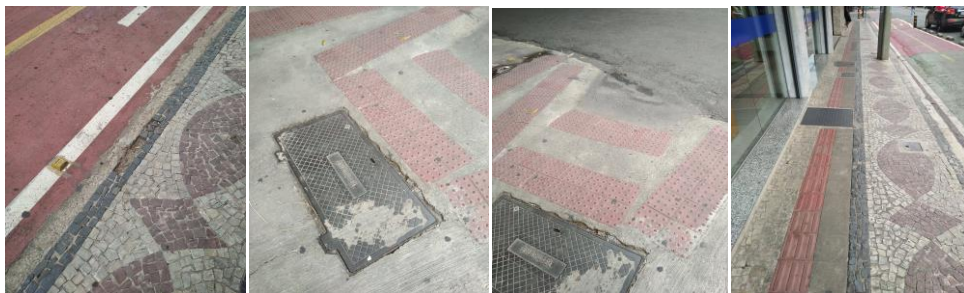
Fotos Complementares - Detalhes do Passeio

| ID | Itens Avaliados | Respostas | Nota |
|---|---|---|---|
| P_7_1_2 | Se for do Tipo 1, O rebaixo tem abas conforme a norma ? | Não | -1 |
| P_7_3 | O rebaixo possui piso tátil ? | Tem só piso de alerta | -1 |
| P_8_1 | O piso tátil está no eixo da faixa livre ? | Não | 0 |
