# Lote 1 - Rota: Noroeste

| Diagnóstico da Calçada | Qualidade do Serviço | |
| Endereço: Av. Abílio Machado, 2015 | 50 | D |
| Num. Lote CTM: 130115700375 | | |

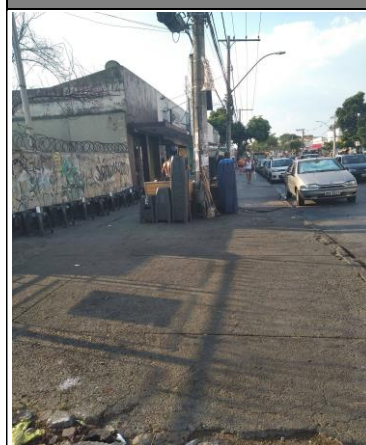
Foto Geral

| ID | Itens Avaliados | Respostas | Nota |
|---|---|---|---|
| P_4 | Existência de Buracos ? | Muitos | 0 |
| P_5 | Condições Gerais do Piso e meio-fio da calçada ? | Péssimo | 0 |
| P_16 | Classificação geral da calçada pelo pesquisador. | Ruim | 0 |
