# Lote 5 - Rota: Afonso Pena

**FRATAR**  
ENGENHARIA CONSULTIVA

| Diagnóstico da Calçada | Qualidade do Serviço | |
| Endereço: Av. Afonso Pena, s/nº | 46 | D |

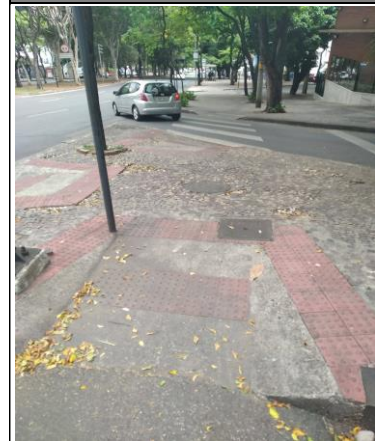
## Foto Geral

| ID | Itens Avaliados | Respostas | Nota |
|---|---|---|---|
| P_4 | Existência de Buracos ? | Muitos | 0 |
| P_5 | Condições Gerais do Piso e meio-fio da calçada ? | Péssimo | 0 |
| P_16 | Classificação geral da calçada pelo pesquisador. | Ruim | 0 |

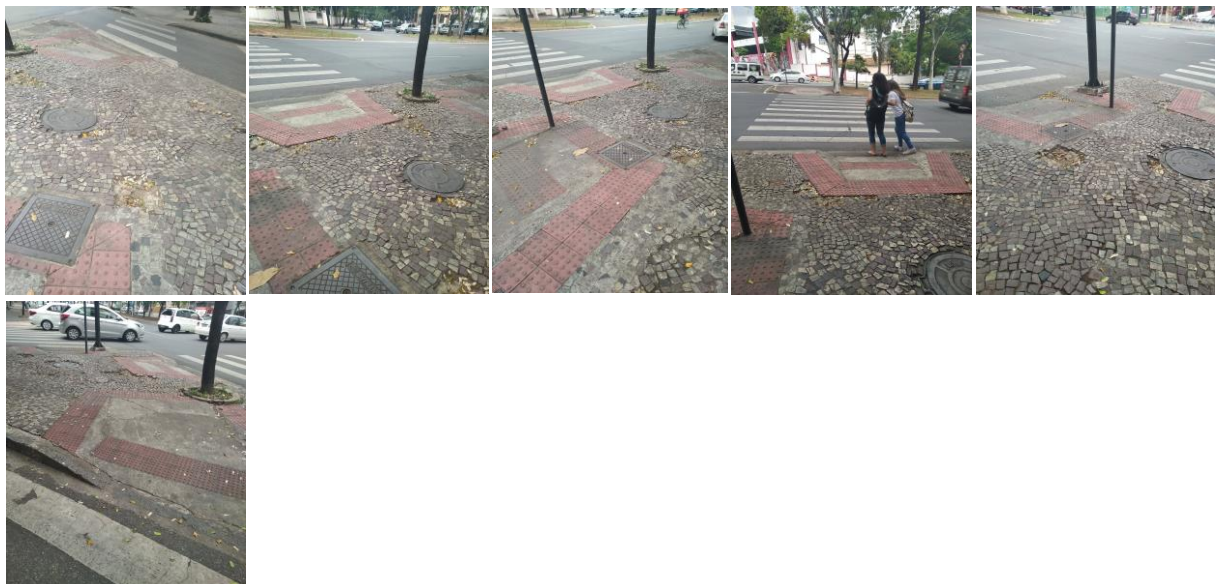
## Fotos Complementares - Detalhes do Passeio

| ID | Itens Avaliados | Respostas | Nota |
|---|---|---|---|
| P_7_1_2 | Se for do Tipo 1, O rebaixo tem abas conforme a norma ? | Não | -1 |
| P_7_3 | O rebaixo possui piso tátil ? | Tem só piso de alerta | -1 |
