## Lote 4 - Rota: Outros

**FRATAR**  
ENGENHARIA CONSULTIVA

| Diagnóstico da Calçada | Qualidade do Serviço | |
| Endereço: Rua dos Caetés, 1092 | 42 | D |

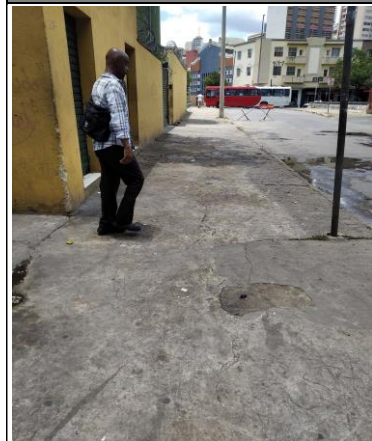
Foto Geral

| ID | Itens Avaliados | Respostas | Nota |
|---|---|---|---|
| P_5 | Condições Gerais do Piso e meio-fio da calçada ? | Péssimo | 0 |
| P_7 | Tem rebaixamento de calçada para Pedestre ? | Não, mas deveria ter. | 0 |
| P_9 | A calçada Possui Rebaixamento de Veículos correto ? | Não | 0 |
| P_11 | O Passeio está no padrão da SMPU ? | Não | 0 |
| P_16 | Classificação geral da calçada pelo pesquisador. | Ruim | 0 |

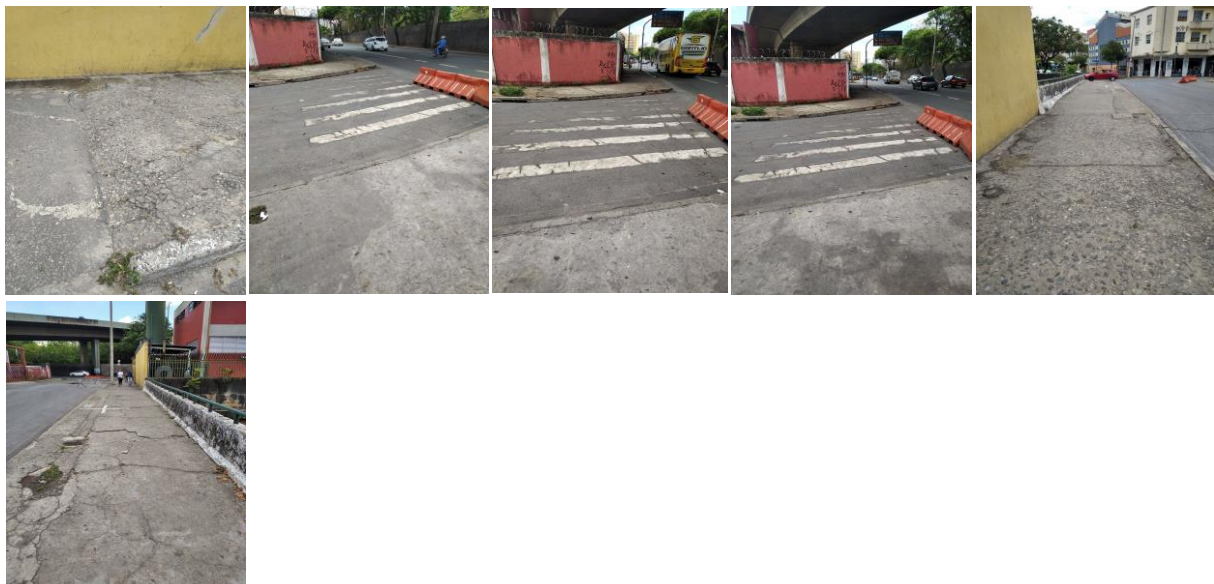
Fotos Complementares - Detalhes do Passeio

| ID | Itens Avaliados | Respostas | Nota |
|---|---|---|---|
| P_4 | Existência de Buracos ? | Poucos | 5 |
| P_6 | Presença de desníveis ? | Leve | 7 |
