# Lote 4 - Rota: Raja Gabágia

**FRATAR**  
ENGENHARIA CONSULTIVA

| Diagnóstico da Calçada | Qualidade do Serviço | |
|---|---|---|
| Endereço: Av. Raja Gabágia, 2601 | 71 | B |

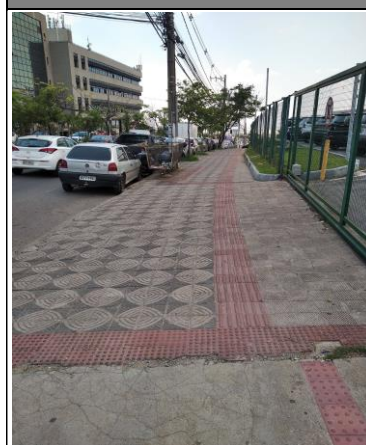
## Foto Geral

| ID | Itens Avaliados | Respostas | Nota |
|---|---|---|---|
| P_5 | Condições Gerais do Piso e meio-fio da calçada ? | Regular | 5 |
| P_9 | A calçada Possui Rebaixamento de Veículos correto ? | Não | 0 |
| P_16 | Classificação geral da calçada pelo pesquisador. | Regular | 5 |

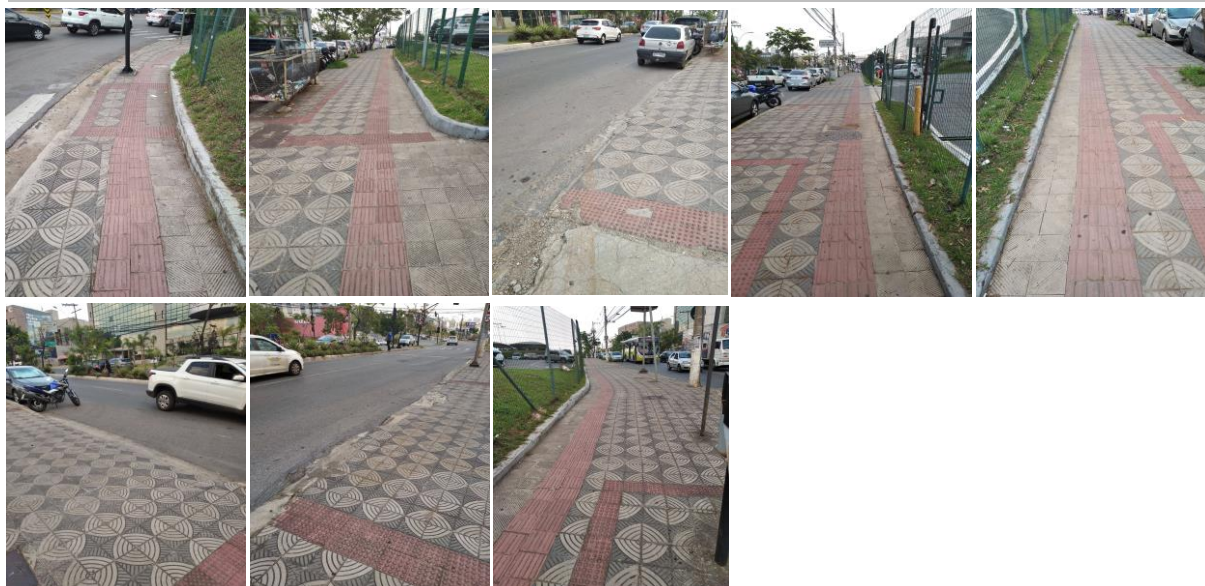
## Fotos Complementares - Detalhes do Passeio

| ID | Itens Avaliados | Respostas | Nota |
|---|---|---|---|
| P_7_2 | A rampa do rebaixo tem Inclinação da norma (8,33%) ? | Não | -2 |
| P_7_3 | O rebaixo possui piso tátil ? | Tem só piso de alerta | -1 |
| P_7_3_1 | O piso tátil de alerta e direcional do rebaixo está conforme a norma ? | Não | -1 |
| P_8_1 | O piso tátil está no eixo da faixa livre ? | Não | 0 |
