## Lote 4 - Rota: Contorno

**FRATAR**  
ENGENHARIA CONSULTIVA

| Diagnóstico da Calçada | Qualidade do Serviço | |
|---|---|---|
| Endereço: Av.Contorno, 7908 | 87 | B |
| Data do Registro: 30/10/2019 15:27:45 | | |

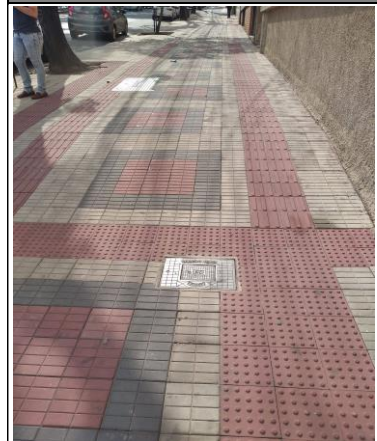
### Foto Geral

| ID | Itens Avaliados | Respostas | Nota |
|---|---|---|---|
| P_6 | Presença de desníveis ? | Leve | 7 |
| P_16 | Classificação geral da calçada pelo pesquisador. | Regular | 5 |

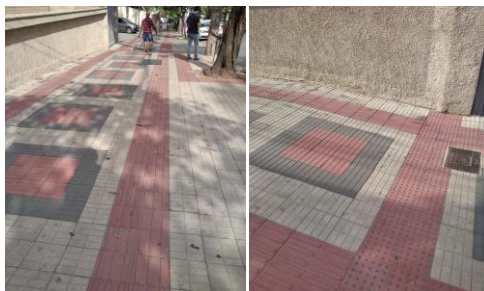
### Fotos Complementares - Detalhes do Passeio

| ID | Itens Avaliados | Respostas | Nota |
|---|---|---|---|
| P_8_1 | O piso tátil está no eixo da faixa livre ? | Não | 0 |
| P_8_2 | Se tem uma leve mudança de direção está conforme a norma ? | Não | 0 |
