# Lote 1 - Rota: Noroeste

**FRATAR**  
ENGENHARIA CONSULTIVA

| Diagnóstico da Calçada | Qualidade do Serviço | |
| Endereço: Av. Ivaí, 380 | 52 | C |

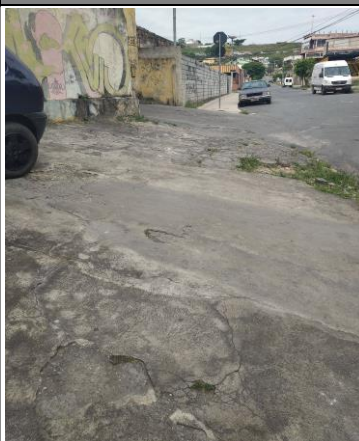
## Foto Geral

| ID | Itens Avaliados | Respostas | Nota |
|---|---|---|---|
| P_5 | Condições Gerais do Piso e meio-fio da calçada ? | Péssimo | 0 |
| P_16 | Classificação geral da calçada pelo pesquisador. | Ruim | 0 |

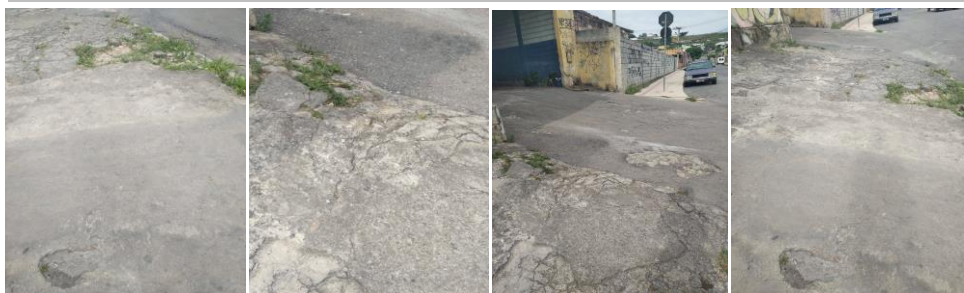
## Fotos Complementares - Detalhes do Passeio

| ID | Itens Avaliados | Respostas | Nota |
|---|---|---|---|
| P_4 | Existência de Buracos ? | Poucos | 5 |
| P_6 | Presença de desníveis ? | Leve | 7 |
