# Lote 1 - Rota: Padre Pedro Pinto

**FRATAR**  
ENGENHARIA CONSULTIVA

| Diagnóstico da Calçada | Qualidade do Serviço | |
|---|---|---|
| Endereço: Rua Padre Pedro Pinto, 6601 | 50 | D |
| Data do Registro: 13/11/2019 10:41:21 | | |

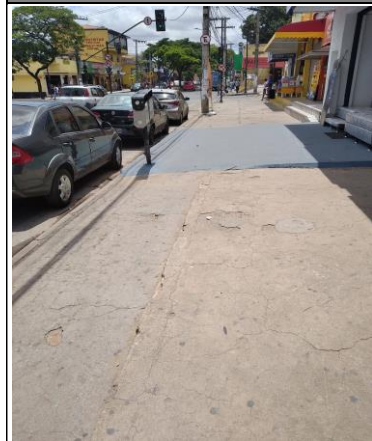
## Foto Geral

| ID | Itens Avaliados | Respostas | Nota |
|---|---|---|---|
| P_4 | Existência de Buracos ? | Poucos | 5 |
| P_5 | Condições Gerais do Piso e meio-fio da calçada ? | Regular | 5 |
| P_6 | Presença de desníveis ? | Severo | 0 |
| P_11 | O Passeio está no padrão da SMPU ? | Não | 0 |
| P_16 | Classificação geral da calçada pelo pesquisador. | Ruim | 0 |
