## Lote 4 - Rota: Contorno

| Diagnóstico da Calçada | Qualidade do Serviço | |
| Endereço: Av.Contorno, 8713 | 53 | C |

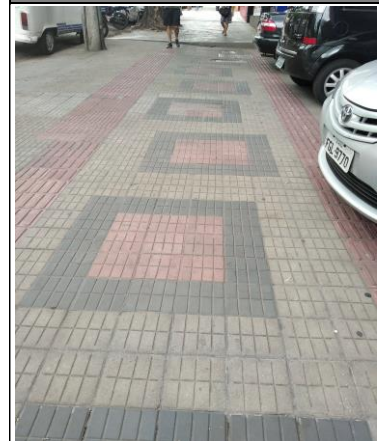
### Foto Geral

| ID | Itens Avaliados | Respostas | Nota |
|---|---|---|---|
| P_4 | Existência de Buracos ? | Poucos | 5 |
| P_6 | Presença de desníveis ? | Médio | 3 |
| P_9 | A calçada Possui Rebaixamento de Veículos correto ? | Não | 0 |
| P_11 | O Passeio está no padrão da SMPU ? | Não | 0 |
| P_12 | A testada possui prática de estacionamento sobre o passeio ? | Sim | 0 |
| P_16 | Classificação geral da calçada pelo pesquisador. | Regular | 5 |

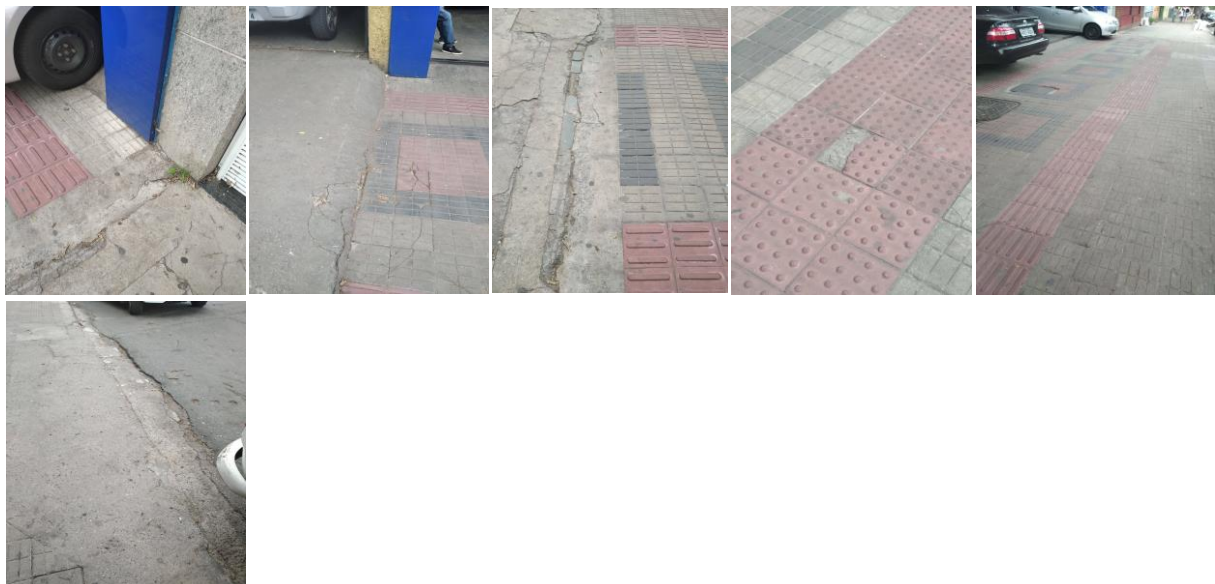
### Fotos Complementares - Detalhes do Passeio

| ID | Itens Avaliados | Respostas | Nota |
|---|---|---|---|
| P_8_1 | O piso tátil está no eixo da faixa livre ? | Não | 0 |
| P_8_7 | O piso tátil tem conexão com os lotes vizinhos? | Não | 0 |
| P_8_8 | O piso tátil está em boas condições aparentes? | Não | 0 |
