# Lote 1 - Rota: Padre Pedro Pinto

**FRATAR**  
ENGENHARIA CONSULTIVA

| Diagnóstico da Calçada | Qualidade do Serviço | |
|---|---|---|
| Endereço: Rua Padre Pedro Pinto, 6210 | 50 | D |
| Num. Lote CTM: 190522700080 | | |

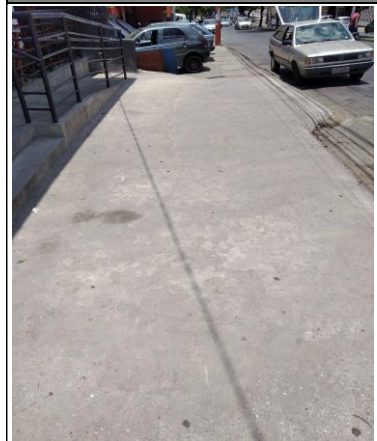
## Foto Geral

| ID | Itens Avaliados | Respostas | Nota |
|---|---|---|---|
| P_4 | Existência de Buracos ? | Poucos | 5 |
| P_5 | Condições Gerais do Piso e meio-fio da calçada ? | Regular | 5 |
| P_6 | Presença de desníveis ? | Severo | 0 |
| P_9 | A calçada Possui Rebaixamento de Veículos correto ? | Não | 0 |
| P_11 | O Passeio está no padrão da SMPU ? | Não | 0 |
| P_16 | Classificação geral da calçada pelo pesquisador. | Ruim | 0 |
