# Lote 1 - Rota: Noroeste

| Diagnóstico da Calçada | Qualidade do Serviço | |
| Endereço: Av. Abílio Machado, 1689 | 60 | C |
| Data do Registro: 11/11/2019 15:59:09 | | |

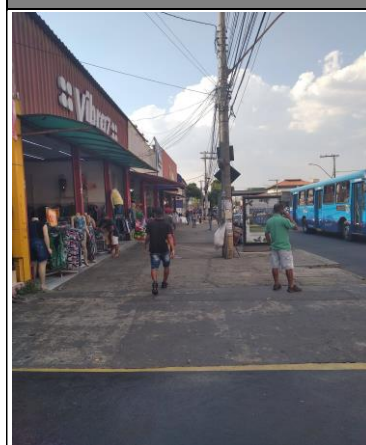
## Foto Geral

| ID | Itens Avaliados | Respostas | Nota |
|---|---|---|---|
| P_5 | Condições Gerais do Piso e meio-fio da calçada ? | Péssimo | 0 |
| P_11 | O Passeio está no padrão da SMPU ? | Não | 0 |
| P_16 | Classificação geral da calçada pelo pesquisador. | Ruim | 0 |

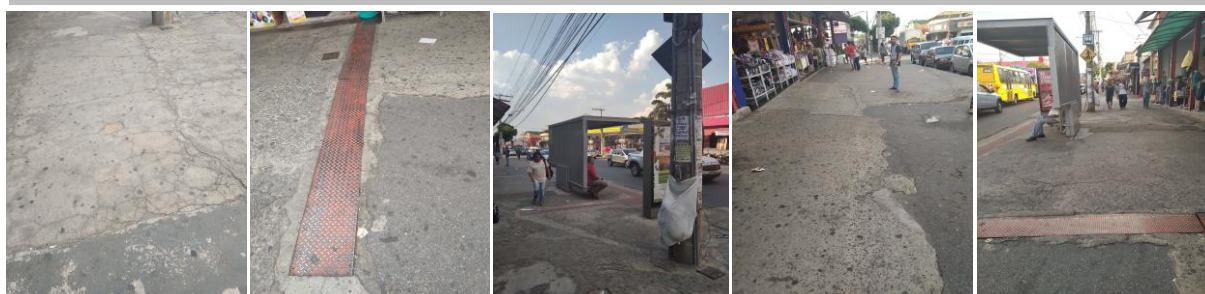
## Fotos Complementares - Detalhes do Passeio

| ID | Itens Avaliados | Respostas | Nota |
|---|---|---|---|
| P_13 | Existe algum dispositivo de Drenagem sobre a calçada ? | Sim | 0 |
