## Lote 5 - Rota: Sul

| Diagnóstico da Calçada | Qualidade do Serviço | |
| Endereço: Av. Cristovão Colombo, 103 | 63 | C |
| Data do Registro: 12/11/2019 13:22:51 | | |

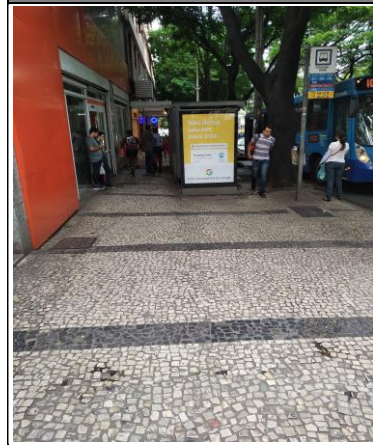
### Foto Geral

| ID | Itens Avaliados | Respostas | Nota |
|---|---|---|---|
| P_4 | Existência de Buracos ? | Poucos | 5 |
| P_16 | Classificação geral da calçada pelo pesquisador. | Ruim | 0 |
