## Lote 3 - Rota: Antônio Carlos II

**FRATAR**  
ENGENHARIA CONSULTIVA

| Diagnóstico da Calçada | Qualidade do Serviço | |
| Endereço: Av. Portugal, 1061 | 40 | D |

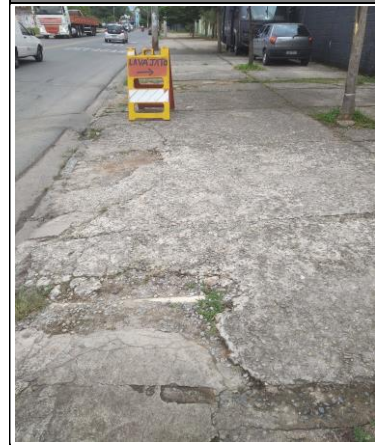
### Foto Geral

| ID | Itens Avaliados | Respostas | Nota |
|---|---|---|---|
| P_4 | Existência de Buracos ? | Muitos | 0 |
| P_5 | Condições Gerais do Piso e meio-fio da calçada ? | Péssimo | 0 |
| P_12 | A testada possui prática de estacionamento sobre o passeio ? | Sim | 0 |
| P_16 | Classificação geral da calçada pelo pesquisador. | Ruim | 0 |
