# Lote 4 - Rota: Raja Gabália

**FRATAR**  
ENGENHARIA CONSULTIVA

| Diagnóstico da Calçada | Qualidade do Serviço | |
| Endereço: Av. Álvares Cabral, 1255 | 50 | D |

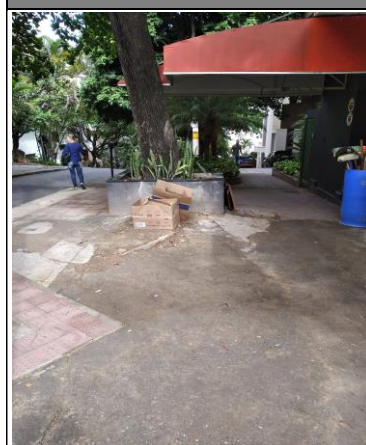
## Foto Geral

| ID | Itens Avaliados | Respostas | Nota |
|---|---|---|---|
| P_4 | Existência de Buracos ? | Poucos | 5 |
| P_5 | Condições Gerais do Piso e meio-fio da calçada ? | Péssimo | 0 |
| P_16 | Classificação geral da calçada pelo pesquisador. | Ruim | 0 |

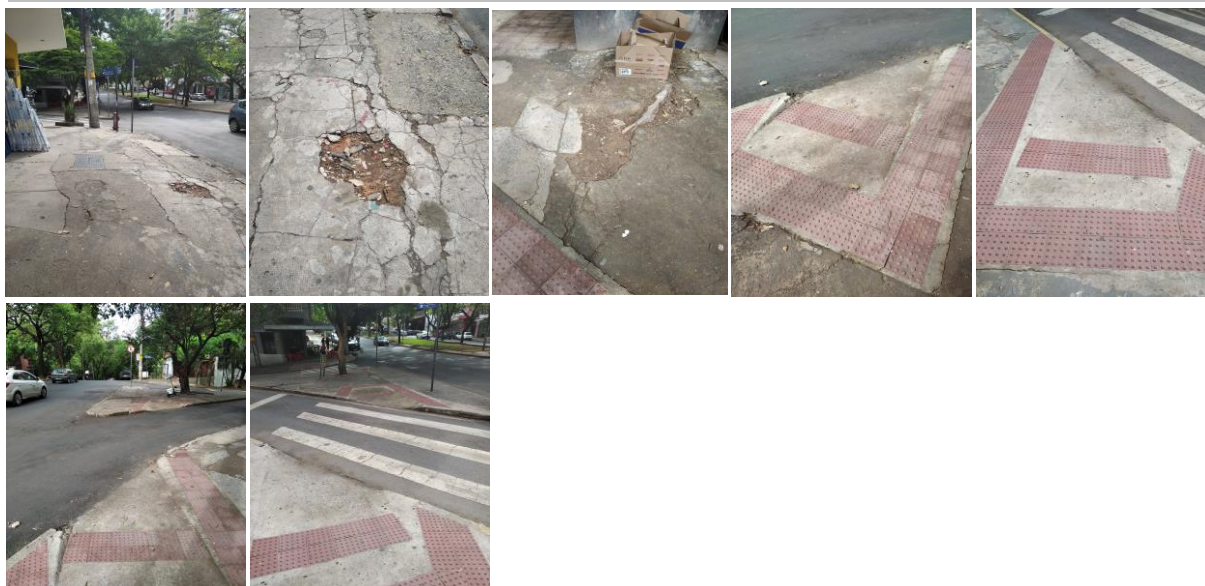
## Fotos Complementares - Detalhes do Passeio

| ID | Itens Avaliados | Respostas | Nota |
|---|---|---|---|
| P_7_1_1 | Se for do Tipo 1, Passeio possui largura livre de 1,2 m ? | Não | -3 |
| P_7_1_2 | Se for do Tipo 1, O rebaixo tem abas conforme a norma ? | Não | -1 |
| P_7_3 | O rebaixo possui piso tátil ? | Tem só piso de alerta | -1 |
