# Lote 1 - Rota: Noroeste

**FRATAR**  
ENGENHARIA CONSULTIVA

| Diagnóstico da Calçada | Qualidade do Serviço | |
| Endereço: Av. Ivaí, 953 | 50 | D |

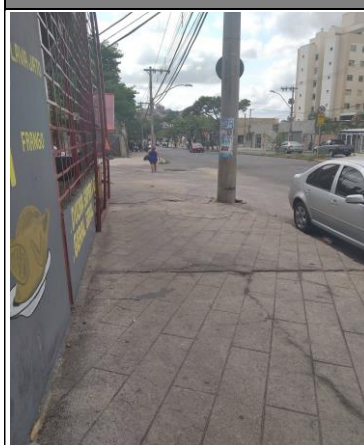
Foto Geral

| ID | Itens Avaliados | Respostas | Nota |
|---|---|---|---|
| P_4 | Existência de Buracos ? | Muitos | 0 |
| P_5 | Condições Gerais do Piso e meio-fio da calçada ? | Péssimo | 0 |
| P_16 | Classificação geral da calçada pelo pesquisador. | Ruim | 0 |
