# Lote 4 - Rota: Raja Gabágia

| Diagnóstico da Calçada | Qualidade do Serviço | |
| Endereço: Av. Olegário Maciel, 1149 | 53 | C |

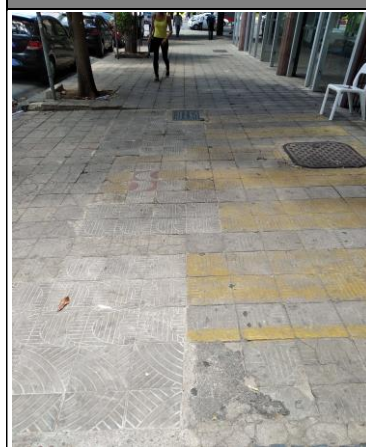
## Foto Geral

| ID | Itens Avaliados | Respostas | Nota |
|---|---|---|---|
| P_5 | Condições Gerais do Piso e meio-fio da calçada ? | Regular | 5 |
| P_6 | Presença de desníveis ? | Médio | 3 |
| P_7 | Tem rebaixamento de calçada para Pedestre ? | Não, mas deveria ter. | 0 |
| P_9 | A calçada Possui Rebaixamento de Veículos correto ? | Não | 0 |
| P_11 | O Passeio está no padrão da SMPU ? | Não | 0 |
| P_16 | Classificação geral da calçada pelo pesquisador. | Regular | 5 |
