## Lote 4 - Rota: Contorno

| Diagnóstico da Calçada | Qualidade do Serviço | |
| Endereço: Av.Contorno, 8430 | 62 | C |
| Data do Registro: 30/10/2019 13:44:35 | | |

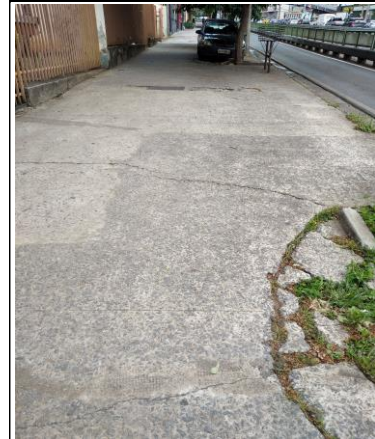
### Foto Geral

| ID | Itens Avaliados | Respostas | Nota |
|---|---|---|---|
| P_4 | Existência de Buracos ? | Poucos | 5 |
| P_5 | Condições Gerais do Piso e meio-fio da calçada ? | Regular | 5 |
| P_6 | Presença de desníveis ? | Leve | 7 |
| P_16 | Classificação geral da calçada pelo pesquisador. | Regular | 5 |
