# Lote 4 - Rota: Raja Gabágia

**FRATAR**  
ENGENHARIA CONSULTIVA

| Diagnóstico da Calçada | Qualidade do Serviço | |
| Endereço: Av. Raja Gabágia, 1583 | 50 | D |

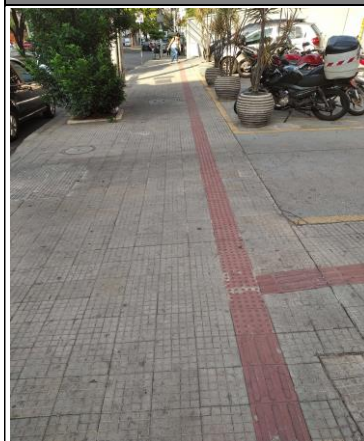
## Foto Geral

| ID | Itens Avaliados | Respostas | Nota |
|---|---|---|---|
| P_6 | Presença de desníveis ? | Severo | 0 |
| P_9 | A calçada Possui Rebaixamento de Veículos correto ? | Não | 0 |
| P_12 | A testada possui prática de estacionamento sobre o passeio ? | Sim | 0 |
| P_16 | Classificação geral da calçada pelo pesquisador. | Ruim | 0 |
