| Diagnóstico da Calçada | Qualidade do Serviço | |
| Endereço: Rua Rio Grande do Norte, 694 | 68 | C |
| Num. Lote CTM: 10195800355 | | |

## Lote 5 - Rota: Afonso Pena

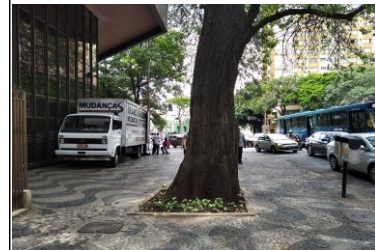
## Foto Geral

| ID | Itens Avaliados | Respostas | Nota |
|---|---|---|---|
| P_4 | Existência de Buracos ? | Poucos | 5 |
| P_16 | Classificação geral da calçada pelo pesquisador. | Regular | 5 |

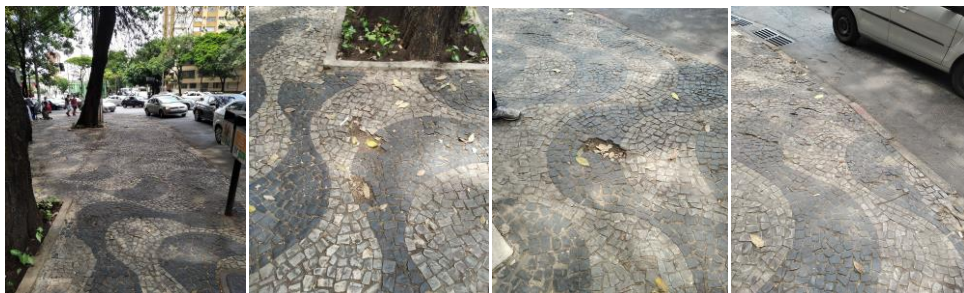
## Fotos Complementares - Detalhes do Passeio

| ID | Itens Avaliados | Respostas | Nota |
|---|---|---|---|
| P_3 | Tipo de revestimento da calçada ? | Pedra Portuguesa | 8 |
