## Lote 4 - Rota: Contorno

**FRATAR**  
ENGENHARIA CONSULTIVA

| Diagnóstico da Calçada | Qualidade do Serviço | |
| Endereço: Av.Contorno, 3424 | 47 | D |

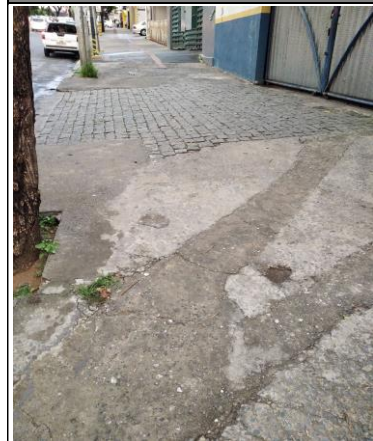
### Foto Geral

| ID | Itens Avaliados | Respostas | Nota |
|---|---|---|---|
| P_5 | Condições Gerais do Piso e meio-fio da calçada ? | Péssimo | 0 |
| P_16 | Classificação geral da calçada pelo pesquisador. | Ruim | 0 |

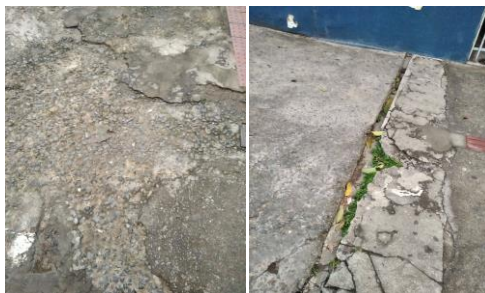
### Fotos Complementares - Detalhes do Passeio

| ID | Itens Avaliados | Respostas | Nota |
|---|---|---|---|
| P_4 | Existência de Buracos ? | Poucos | 5 |
| P_13 | Existe algum dispositivo de Drenagem sobre a calçada ? | Sim | -8 |

| ID | Itens Avaliados | Respostas | Nota |
|---|---|---|---|
| P_13_1 | Dispositivo de Drenagem está devidamente instalado e bem conservado? | Não | -3 |
| P_13_2 | Dispositivo de Drenagem oferece risco para caminamento seguro de pedestre? | Sim | -5 |
