| Diagnóstico da Calçada | Qualidade do Serviço | |
| Endereço: Rua Rio Grande do Norte, 1570 | 55 | C |

## Lote 5 - Rota: Afonso Pena

**FRATAR**  
ENGENHARIA CONSULTIVA

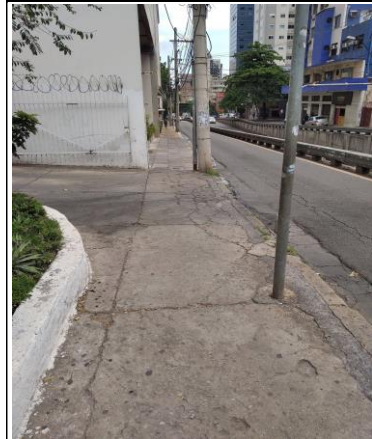
Foto Geral

| ID | Itens Avaliados | Respostas | Nota |
|---|---|---|---|
| P_5 | Condições Gerais do Piso e meio-fio da calçada ? | Péssimo | 0 |
| P_16 | Classificação geral da calçada pelo pesquisador. | Ruim | 0 |

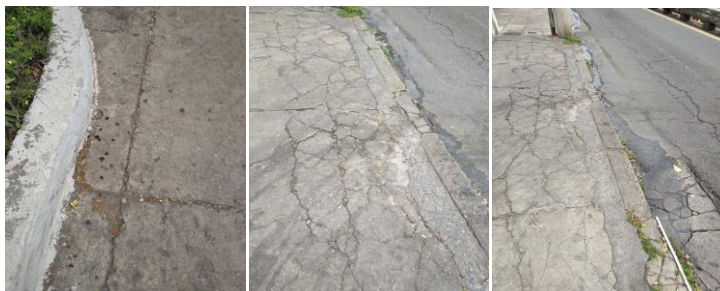
Fotos Complementares - Detalhes do Passeio

| ID | Itens Avaliados | Respostas | Nota |
|---|---|---|---|
| P_4 | Existência de Buracos ? | Poucos | 5 |
