## Lote 4 - Rota: Raja Gabália

**FRATAR**  
ENGENHARIA CONSULTIVA

| Diagnóstico da Calçada | Qualidade do Serviço | |
| Endereço: Av. Olegário Maciel, 2081 | 73 | B |

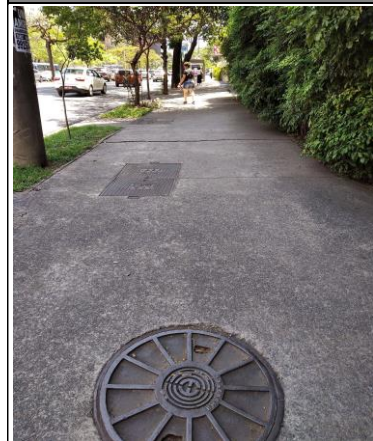
Foto Geral

| ID | Itens Avaliados | Respostas | Nota |
|---|---|---|---|
| P_4 | Existência de Buracos ? | Poucos | 5 |
| P_5 | Condições Gerais do Piso e meio-fio da calçada ? | Regular | 5 |
| P_16 | Classificação geral da calçada pelo pesquisador. | Regular | 5 |

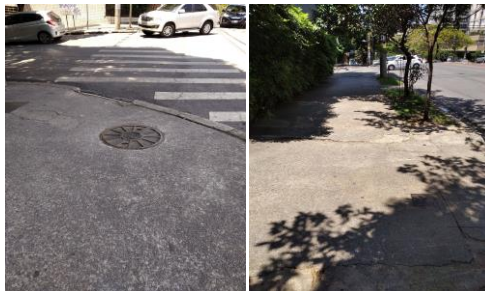
Fotos Complementares - Detalhes do Passeio

| ID | Itens Avaliados | Respostas | Nota |
|---|---|---|---|
| P_7_1_2 | Se for do Tipo 1, O rebaixo tem abas conforme a norma ? | Não | -1 |
| P_7_3 | O rebaixo possui piso tátil ? | Não tem nenhum | -1 |
