# Lote 1 - Rota: Noroeste

| Diagnóstico da Calçada | Qualidade do Serviço | |
| Endereço: Av. Brigadeiro Eduardo Gomes, 1137 | 68 | C |
| Data do Registro: 26/11/2019 15:27:58 | | |

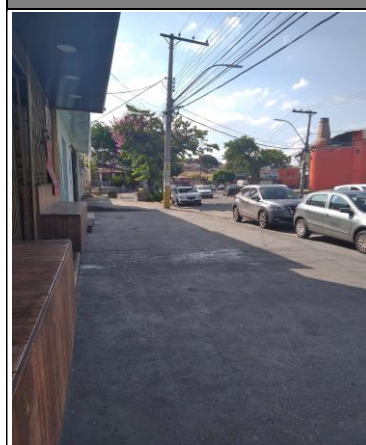
## Foto Geral

| ID | Itens Avaliados | Respostas | Nota |
|---|---|---|---|
| P_6 | Presença de desníveis ? | Médio | 3 |
| P_9 | A calçada Possui Rebaixamento de Veículos correto ? | Não | 0 |
| P_11 | O Passeio está no padrão da SMPU ? | Não | 0 |
| P_16 | Classificação geral da calçada pelo pesquisador. | Regular | 5 |
