## Lote 4 - Rota: Raja Gabágia

**FRATAR**  
ENGENHARIA CONSULTIVA

| Diagnóstico da Calçada | Qualidade do Serviço | |
| Endereço: Av. Raja Gabágia, 2400 | 70 | C |

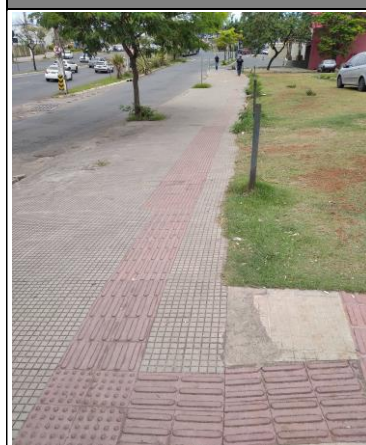
### Foto Geral

| ID | Itens Avaliados | Respostas | Nota |
|---|---|---|---|
| P_4 | Existência de Buracos ? | Poucos | 5 |
| P_5 | Condições Gerais do Piso e meio-fio da calçada ? | Regular | 5 |
| P_7 | Tem rebaixamento de calçada para Pedestre ? | Não, mas deveria ter. | 0 |
| P_16 | Classificação geral da calçada pelo pesquisador. | Regular | 5 |

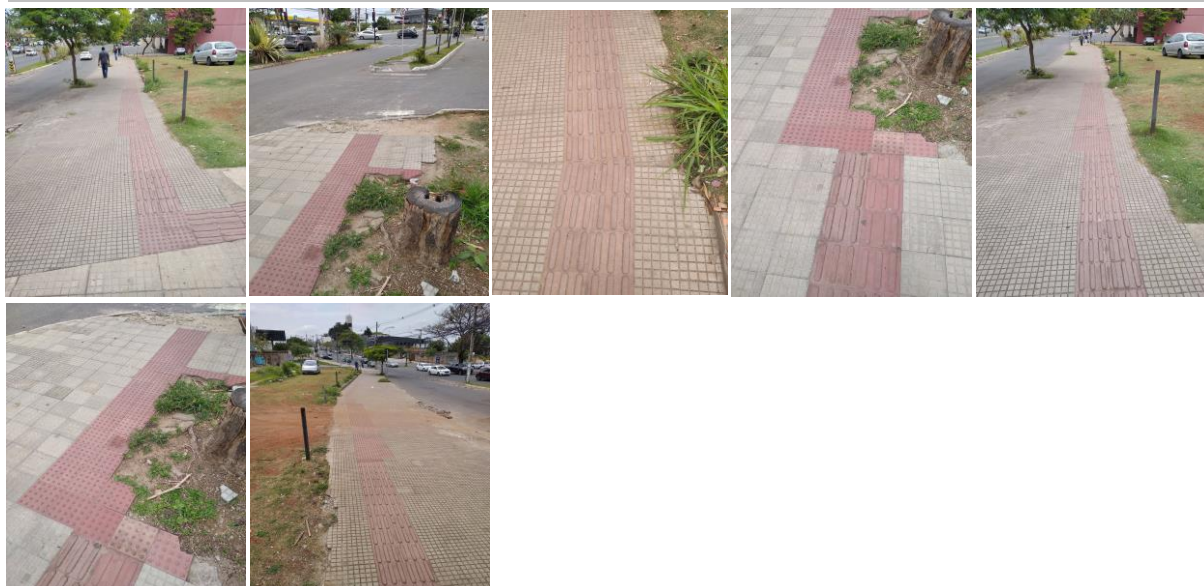
### Fotos Complementares - Detalhes do Passeio

| ID | Itens Avaliados | Respostas | Nota |
|---|---|---|---|
| P_8_1 | O piso tátil está no eixo da faixa livre ? | Não | 0 |
| P_8_3 | Se tem mudança de direção de 90º ou maior está conforme a norma ? | Não | 0 |
| P_8_4 | Se tem mudança de direção de três faixas direcionais está conforme a norma ? | Não | 0 |
