# Lote 1 - Rota: Noroeste

**FRATAR**  
ENGENHARIA CONSULTIVA

| Diagnóstico da Calçada | Qualidade do Serviço | |
| Endereço: Av. Abílio Machado, 545 | 48 | D |

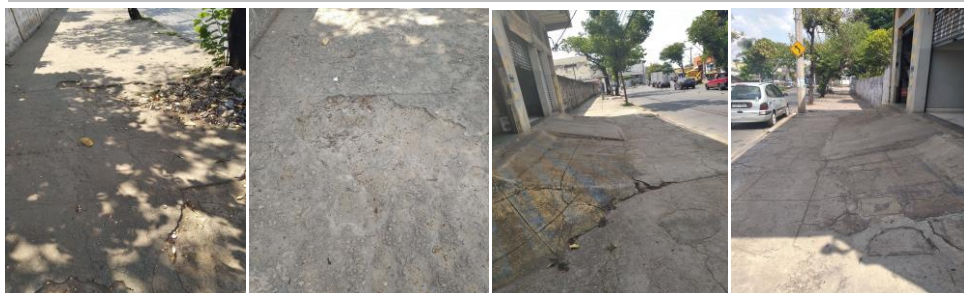
## Fotos Complementares - Detalhes do Passeio

| ID | Itens Avaliados | Respostas | Nota |
|---|---|---|---|
| P_4 | Existência de Buracos ? | Poucos | 5 |
| P_5 | Condições Gerais do Piso e meio-fio da calçada ? | Péssimo | 0 |
| P_6 | Presença de desníveis ? | Médio | 3 |
