## Lote 3 - Rota: Leste 3

| Diagnóstico da Calçada | Qualidade do Serviço | |
| Endereço: Av. Andradas, s/nº | 46 | D |
| Data do Registro: 08/11/2019 10:23:59 | | |

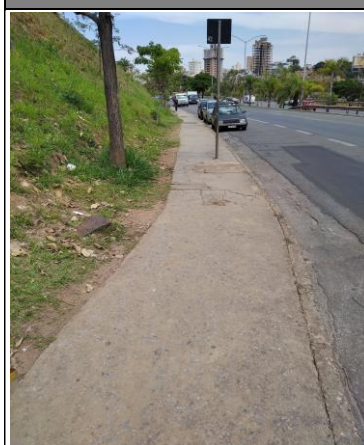
### Foto Geral

| ID | Itens Avaliados | Respostas | Nota |
|---|---|---|---|
| P_4 | Existência de Buracos ? | Muitos | 0 |
| P_5 | Condições Gerais do Piso e meio-fio da calçada ? | Péssimo | 0 |
| P_16 | Classificação geral da calçada pelo pesquisador. | Ruim | 0 |
