# Lote 1 - Rota: Noroeste

**FRATAR**  
ENGENHARIA CONSULTIVA

| Diagnóstico da Calçada | Qualidade do Serviço | |
| Endereço: Av. Brigadeiro Eduardo Gomes, 1949 | 55 | C |

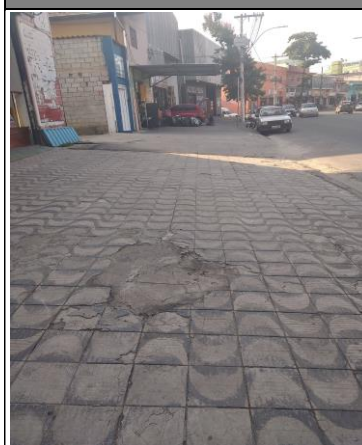
## Foto Geral

| ID | Itens Avaliados | Respostas | Nota |
|---|---|---|---|
| P_4 | Existência de Buracos ? | Poucos | 5 |
| P_5 | Condições Gerais do Piso e meio-fio da calçada ? | Péssimo | 0 |
| P_11 | O Passeio está no padrão da SMPU ? | Não | 0 |
| P_16 | Classificação geral da calçada pelo pesquisador. | Ruim | 0 |
