# Lote 1 - Rota: Padre Pedro Pinto

**FRATAR**  
ENGENHARIA CONSULTIVA

| Diagnóstico da Calçada | Qualidade do Serviço | |
| Endereço: Rua Padre Pedro Pinto, 746 | 70 | C |

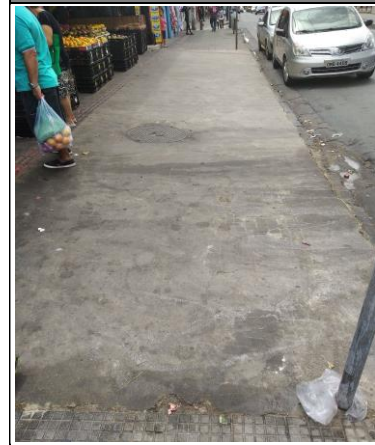
Foto Geral

| ID | Itens Avaliados | Respostas | Nota |
|---|---|---|---|
| P_5 | Condições Gerais do Piso e meio-fio da calçada ? | Regular | 5 |
| P_11 | O Passeio está no padrão da SMPU ? | Não | 0 |
| P_16 | Classificação geral da calçada pelo pesquisador. | Regular | 5 |

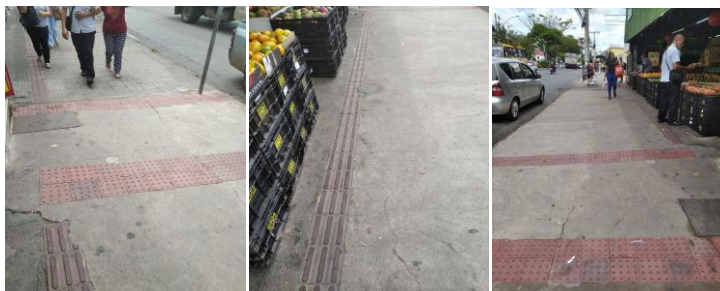
Fotos Complementares - Detalhes do Passeio

| ID | Itens Avaliados | Respostas | Nota |
|---|---|---|---|
| P_8_1 | O piso tátil está no eixo da faixa livre ? | Não | 0 |
| P_8_7 | O piso tátil tem conexão com os lotes vizinhos? | Não | 0 |
