## Lote 3 - Rota: Leste 3

| Diagnóstico da Calçada | Qualidade do Serviço | |
| Endereço: Av. Andradas, 3000 | 82 | B |
| Data do Registro: 08/11/2019 10:32:37 | | |

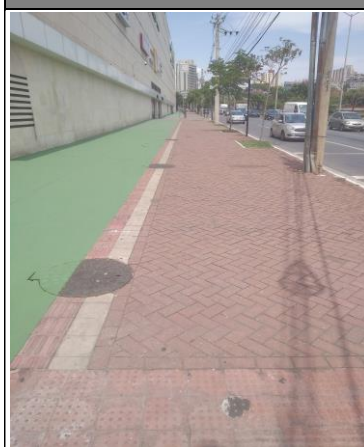
### Foto Geral

| ID | Itens Avaliados | Respostas | Nota |
|---|---|---|---|
| P_16 | Classificação geral da calçada pelo pesquisador. | Regular | 5 |

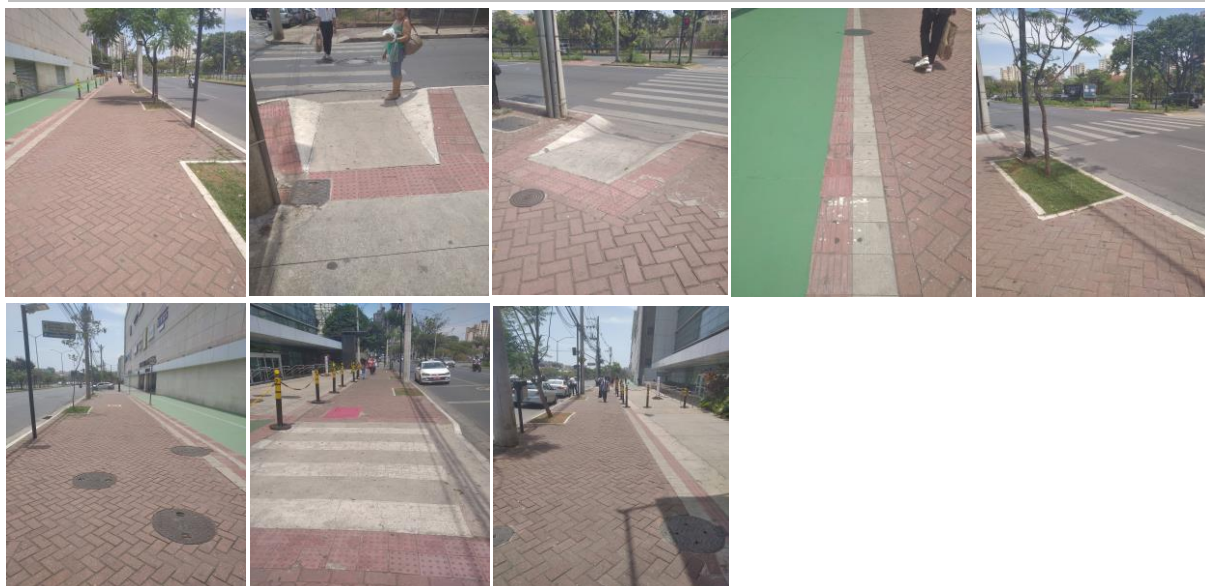
### Fotos Complementares - Detalhes do Passeio

| ID | Itens Avaliados | Respostas | Nota |
|---|---|---|---|
| P_11 | O Passeio está no padrão da SMPU ? | Não | 0 |

| ID | Itens Avaliados | Respostas | Nota |
|---|---|---|---|
| P_7_1_2 | Se for do Tipo 1, O rebaixo tem abas conforme a norma ? | Não | -1 |
| P_7_3 | O rebaixo possui piso tátil ? | Tem só piso de alerta | -1 |
| P_7_3_1 | O piso tátil de alerta e direcional do rebaixo está conforme a norma ? | Não | -1 |
| P_8_1 | O piso tátil está no eixo da faixa livre ? | Não | 0 |
