| Diagnóstico da Calçada | Qualidade do Serviço | |
| Endereço: Rua Rio Grande do Norte, 1411 | 62 | C |
| Data do Registro: 14/11/2019 10:11:13 | | |

# Lote 5 - Rota: Afonso Pena

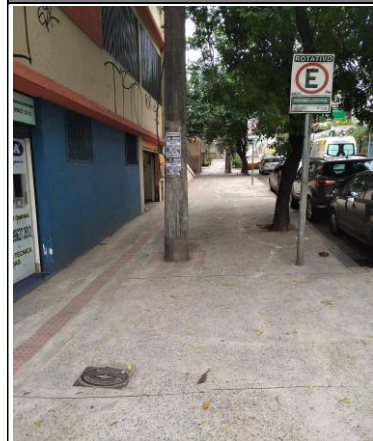
Foto Geral

| ID | Itens Avaliados | Respostas | Nota |
|---|---|---|---|
| P_9 | A calçada Possui Rebaixamento de Veículos correto ? | Não | 0 |
| P_11 | O Passeio está no padrão da SMPU ? | Não | 0 |
| P_16 | Classificação geral da calçada pelo pesquisador. | Ruim | 0 |

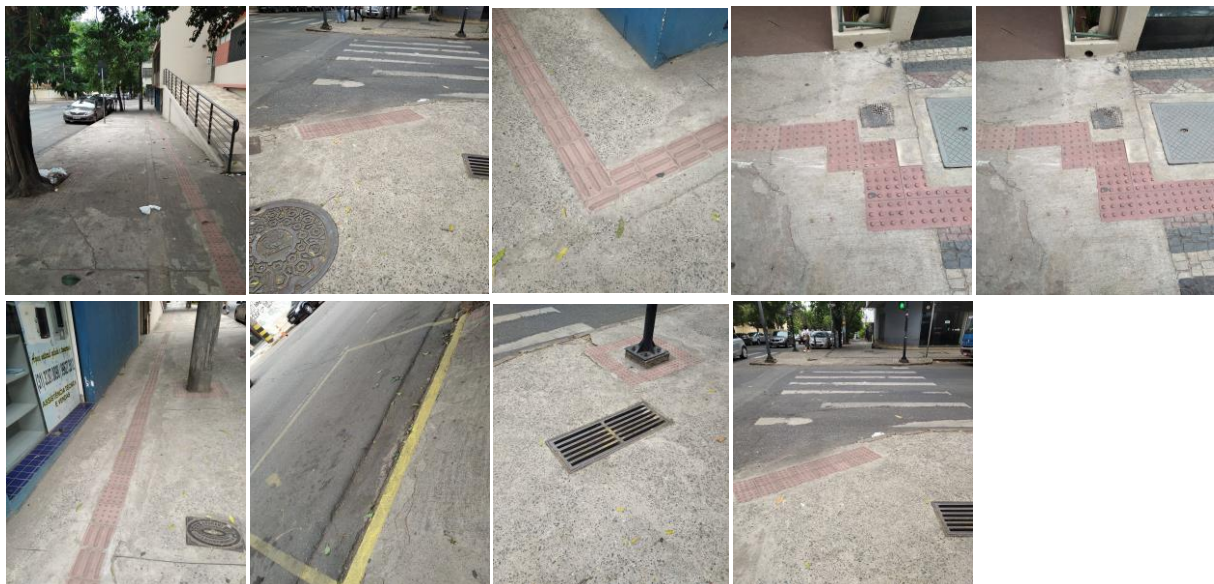
Fotos Complementares - Detalhes do Passeio

| ID | Itens Avaliados | Respostas | Nota |
|---|---|---|---|
| P_7_1_2 | Se for do Tipo 1, O rebaixo tem abas conforme a norma ? | Não | -1 |
| P_7_3 | O rebaixo possui piso tátil ? | Tem só piso de alerta | -1 |
| P_7_3_1 | O piso tátil de alerta e direcional do rebaixo está conforme a norma ? | Não | -1 |
| P_8_9 | O piso tátil apresenta desenho com bom senso? | Não | 0 |
| P_13_2 | Dispositivo de Drenagem oferece risco para caminamento seguro de pedestre? | Sim | -5 |
