## Lote 4 - Rota: Contorno

| Diagnóstico da Calçada | Qualidade do Serviço | |
| Endereço: Av.Contorno, s/nº | 58 | C |
| Data do Registro: 30/10/2019 11:45:16 | | |

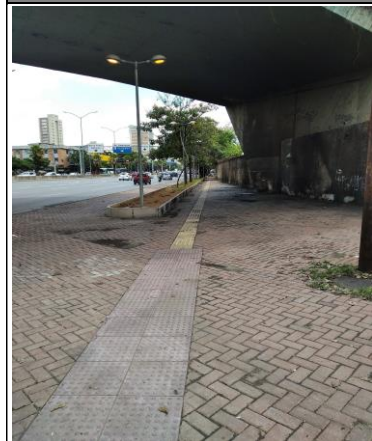
### Foto Geral

| ID | Itens Avaliados | Respostas | Nota |
|---|---|---|---|
| P_16 | Classificação geral da calçada pelo pesquisador. | Ruim | 0 |

Observações: Próximo à margem da linha de metrô

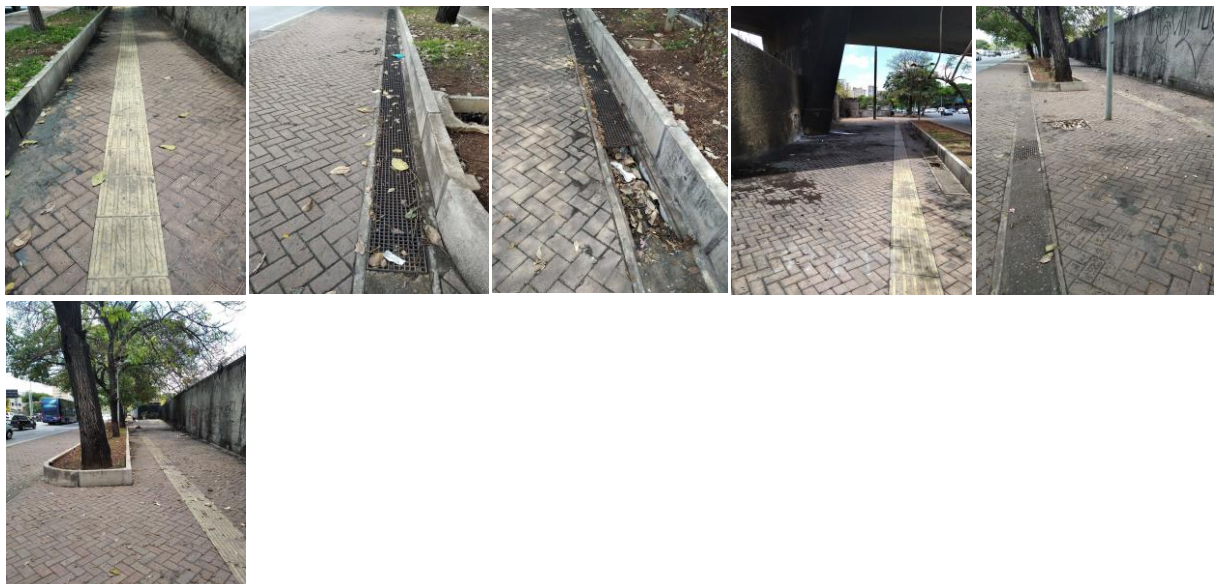
### Fotos Complementares - Detalhes do Passeio

| ID | Itens Avaliados | Respostas | Nota |
|---|---|---|---|
| P_8_1 | O piso tátil está no eixo da faixa livre ? | Não | 0 |
| P_8_2 | Se tem uma leve mudança de direção está conforme a norma ? | Não | 0 |
| P_13_1 | Dispositivo de Drenagem está devidamente instalado e bem conservado? | Não | -3 |
| P_13_2 | Dispositivo de Drenagem oferece risco para caminamento seguro de pedestre? | Sim | -5 |
