## Lote 4 - Rota: Contorno

| Diagnóstico da Calçada | Qualidade do Serviço | |
| Endereço: Av.Contorno, s/nº | 47 | D |

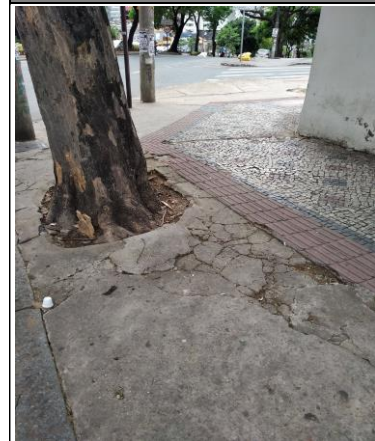
### Foto Geral

| ID | Itens Avaliados | Respostas | Nota |
|---|---|---|---|
| P_4 | Existência de Buracos ? | Muitos | 0 |
| P_5 | Condições Gerais do Piso e meio-fio da calçada ? | Péssimo | 0 |
| P_16 | Classificação geral da calçada pelo pesquisador. | Ruim | 0 |

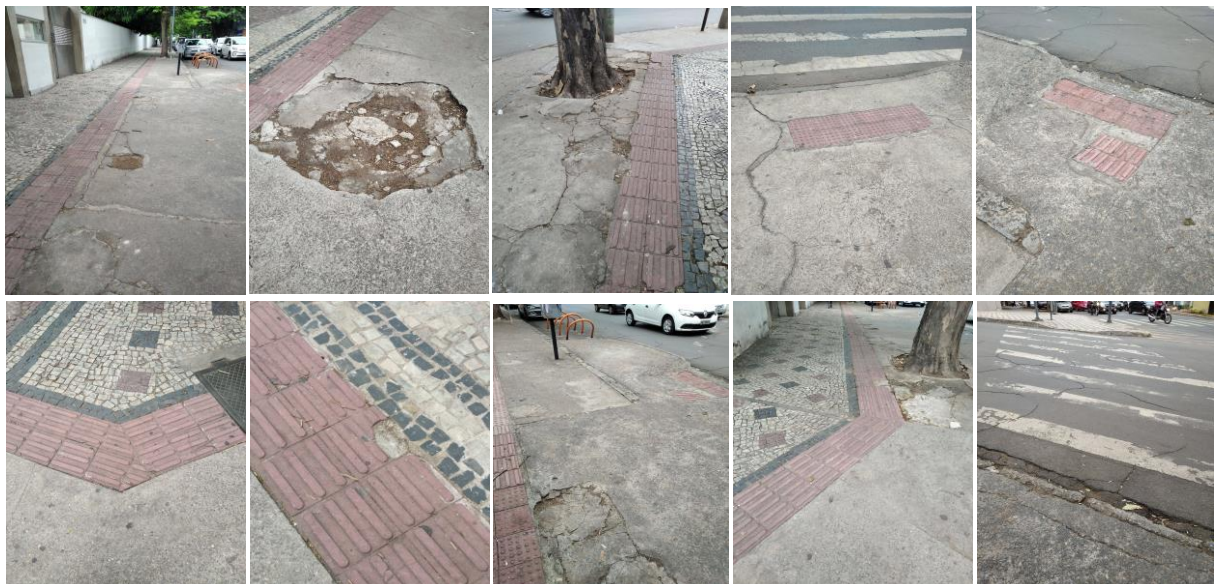
### Fotos Complementares - Detalhes do Passeio

| ID | Itens Avaliados | Respostas | Nota |
|---|---|---|---|
| P_8_8 | O piso tátil está em boas condições aparentes? | Não | 0 |
| P_8_9 | O piso tátil apresenta desenho com bom senso? | Não | 0 |
