# Lote 1 - Rota: Carlos Luz

| Diagnóstico da Calçada | Qualidade do Serviço | |
| Endereço: Rua Monteiro Lobato, 14 | 51 | C |
| Num. Lote CTM: 140233900280 | | |

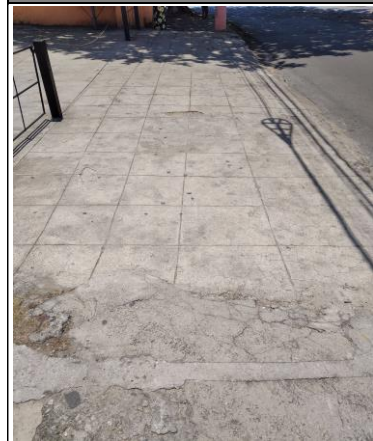
## Foto Geral

| ID | Itens Avaliados | Respostas | Nota |
|---|---|---|---|
| P_5 | Condições Gerais do Piso e meio-fio da calçada ? | Péssimo | 0 |
| P_16 | Classificação geral da calçada pelo pesquisador. | Ruim | 0 |
