| Diagnóstico da Calçada | Qualidade do Serviço | |
| Endereço: Av. Portugal, 1491 | 17 | F |
| Data do Registro: 19/11/2019 12:58:20 | | |
| Num. Lote CTM: 200068000125 | | |

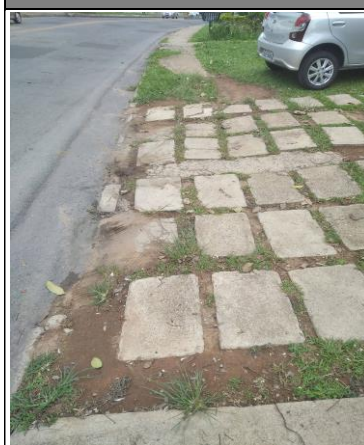
Foto Geral

| ID | Itens Avaliados | Respostas | Nota |
|---|---|---|---|
| P_4 | Existência de Buracos ? | Muitos | 0 |
| P_5 | Condições Gerais do Piso e meio-fio da calçada ? | Péssimo | 0 |
| P_6 | Presença de desníveis ? | Médio | 3 |
| P_16 | Classificação geral da calçada pelo pesquisador. | Ruim | 0 |
