## Lote 3 - Rota: Leste 3

| Diagnóstico da Calçada | Qualidade do Serviço | |
| Endereço: Av. Andradas, 1161 | 75 | B |
| Num. Lote CTM: 10542600150 | | |

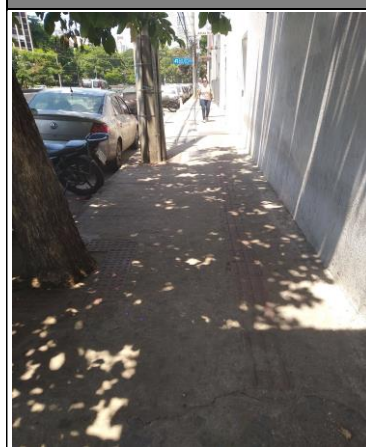
Foto Geral

| ID | Itens Avaliados | Respostas | Nota |
|---|---|---|---|
| P_16 | Classificação geral da calçada pelo pesquisador. | Regular | 5 |

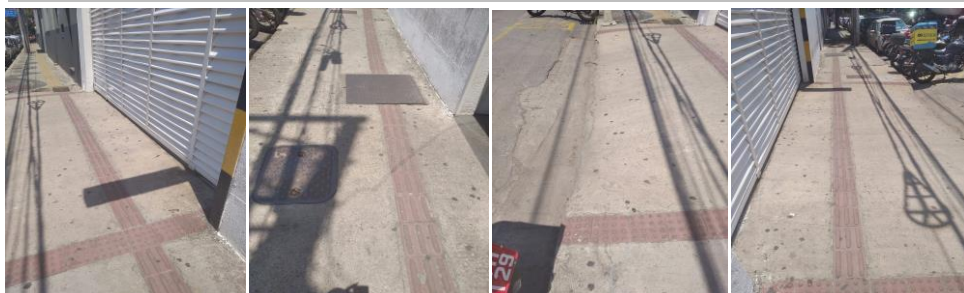
Fotos Complementares - Detalhes do Passeio

| ID | Itens Avaliados | Respostas | Nota |
|---|---|---|---|
| P_9 | A calçada Possui Rebaixamento de Veículos correto ? | Não | 0 |
| P_11 | O Passeio está no padrão da SMPU ? | Não | 0 |

| ID | Itens Avaliados | Respostas | Nota |
|---|---|---|---|
| P_8_1 | O piso tátil está no eixo da faixa livre ? | Não | 0 |
| P_8_9 | O piso tátil apresenta desenho com bom senso? | Não | 0 |
