# Lote 1 - Rota: Outros

**FRATAR**  
ENGENHARIA CONSULTIVA

| Diagnóstico da Calçada | Qualidade do Serviço | |
| Endereço: Rua Beira Córrego, 240 | 49 | D |

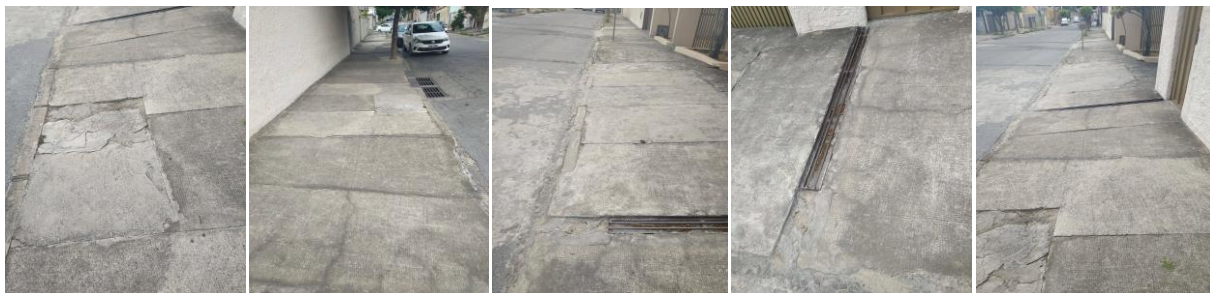
## Fotos Complementares - Detalhes do Passeio

| ID | Itens Avaliados | Respostas | Nota |
|---|---|---|---|
| P_13_1 | Dispositivo de Drenagem está devidamente instalado e bem conservado? | Não | -3 |
| P_13_2 | Dispositivo de Drenagem oferece risco para caminhar seguro de pedestre? | Sim | -5 |
