# Lote 1 - Rota: Noroeste

| Diagnóstico da Calçada | Qualidade do Serviço | |
| Endereço: Av. Brigadeiro Eduardo Gomes, 1075 | 75 | B |
| Data do Registro: 26/11/2019 15:20:05 | | |

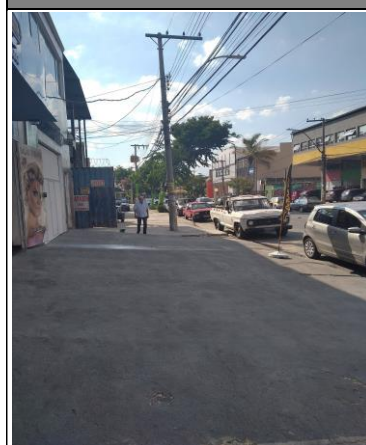
## Foto Geral

| ID | Itens Avaliados | Respostas | Nota |
|---|---|---|---|
| P_9 | A calçada Possui Rebaixamento de Veículos correto ? | Não | 0 |
| P_11 | O Passeio está no padrão da SMPU ? | Não | 0 |
| P_16 | Classificação geral da calçada pelo pesquisador. | Regular | 5 |
