## Lote 4 - Rota: Contorno

**FRATAR**  
ENGENHARIA CONSULTIVA

| Diagnóstico da Calçada | Qualidade do Serviço | |
| Endereço: Av.Contorno, 9391 | 65 | C |

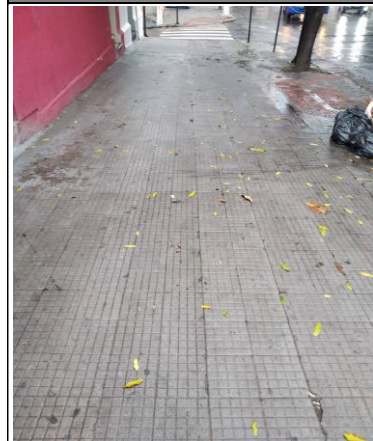
Foto Geral

| ID | Itens Avaliados | Respostas | Nota |
|---|---|---|---|
| P_4 | Existência de Buracos ? | Poucos | 5 |
| P_11 | O Passeio está no padrão da SMPU ? | Não | 0 |
| P_16 | Classificação geral da calçada pelo pesquisador. | Regular | 5 |

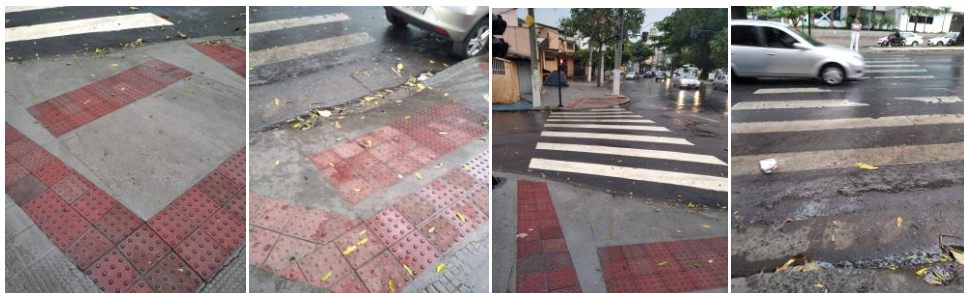
Fotos Complementares - Detalhes do Passeio

| ID | Itens Avaliados | Respostas | Nota |
|---|---|---|---|
| P_7_1_1 | Se for do Tipo 1, Passeio possui largura livre de 1,2 m ? | Não | -3 |
| P_7_1_2 | Se for do Tipo 1, O rebaixo tem abas conforme a norma ? | Não | -1 |
| P_7_3 | O rebaixo possui piso tátil ? | Tem só piso de alerta | -1 |
