## Lote 4 - Rota: Contorno

| Diagnóstico da Calçada | Qualidade do Serviço | |
| Endereço: Av.Contorno, 7356 | 60 | C |
| Num. Lote CTM: 10042200015 | | |

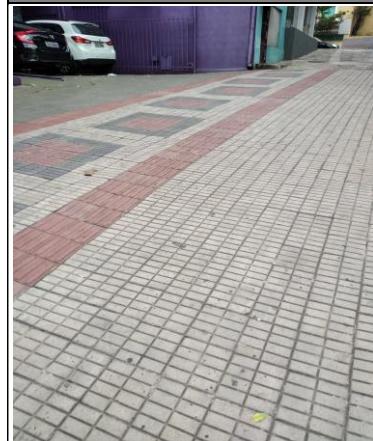
### Foto Geral

| ID | Itens Avaliados | Respostas | Nota |
|---|---|---|---|
| P_6 | Presença de desníveis ? | Severo | 0 |
| P_11 | O Passeio está no padrão da SMPU ? | Não | 0 |
| P_12 | A testada possui prática de estacionamento sobre o passeio ? | Sim | 0 |
| P_16 | Classificação geral da calçada pelo pesquisador. | Ruim | 0 |
