## Lote 4 - Rota: Contorno

**FRATAR**  
ENGENHARIA CONSULTIVA

| Diagnóstico da Calçada | Qualidade do Serviço | |
| Endereço: Av.Contorno, 8100 | 60 | C |

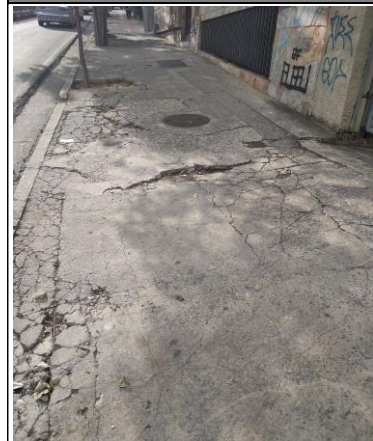
### Foto Geral

| ID | Itens Avaliados | Respostas | Nota |
|---|---|---|---|
| P_4 | Existência de Buracos ? | Muitos | 0 |
| P_5 | Condições Gerais do Piso e meio-fio da calçada ? | Péssimo | 0 |
| P_16 | Classificação geral da calçada pelo pesquisador. | Ruim | 0 |
