# Lote 4 - Rota: Raja Gabália

| Diagnóstico da Calçada | Qualidade do Serviço | |
| Endereço: Rua Curitiba, 1429 | 43 | D |

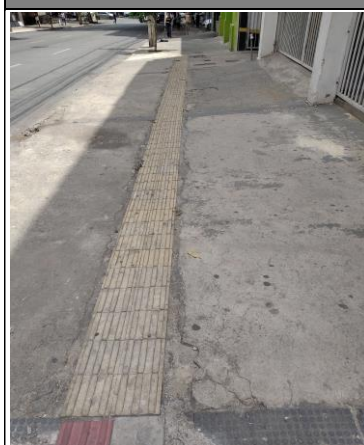
## Foto Geral

| ID | Itens Avaliados | Respostas | Nota |
|---|---|---|---|
| P_4 | Existência de Buracos ? | Muitos | 0 |
| P_5 | Condições Gerais do Piso e meio-fio da calçada ? | Péssimo | 0 |
| P_6 | Presença de desníveis ? | Médio | 3 |
| P_16 | Classificação geral da calçada pelo pesquisador. | Ruim | 0 |
