# Lote 4 - Rota: Raja Gabália

**FRATAR**  
ENGENHARIA CONSULTIVA

| Diagnóstico da Calçada | Qualidade do Serviço | |
| Endereço: Rua Curitiba, 1321 | 38 | D |

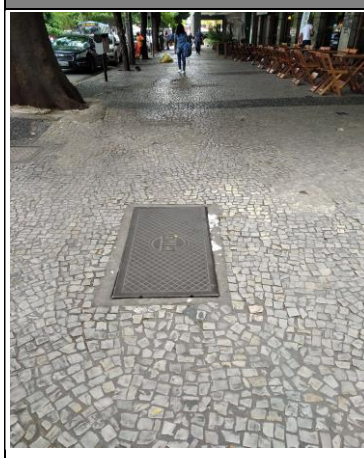
## Foto Geral

| ID | Itens Avaliados | Respostas | Nota |
|---|---|---|---|
| P_4 | Existência de Buracos ? | Muitos | 0 |
| P_5 | Condições Gerais do Piso e meio-fio da calçada ? | Péssimo | 0 |
| P_7 | Tem rebaixamento de calçada para Pedestre ? | Não, mas deveria ter. | 0 |
| P_11 | O Passeio está no padrão da SMPU ? | Não | 0 |
| P_16 | Classificação geral da calçada pelo pesquisador. | Ruim | 0 |
