## Lote 4 - Rota: Contorno

| Diagnóstico da Calçada | Qualidade do Serviço | |
| Endereço: Av.Contorno, s/nº | 75 | B |
| Data do Registro: 05/11/2019 09:56:54 | | |

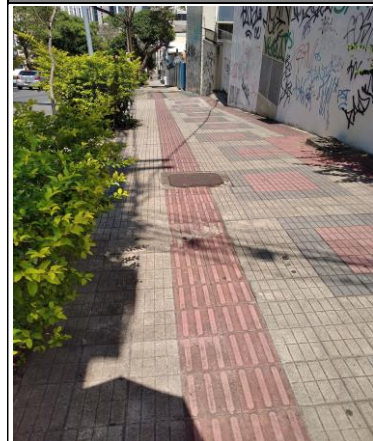
Foto Geral

| ID | Itens Avaliados | Respostas | Nota |
|---|---|---|---|
| P_4 | Existência de Buracos ? | Poucos | 5 |
| P_16 | Classificação geral da calçada pelo pesquisador. | Regular | 5 |
