## Lote 4 - Rota: Contorno

**FRATAR**  
ENGENHARIA CONSULTIVA

| Diagnóstico da Calçada | Qualidade do Serviço | |
|---|---|---|
| Endereço: Av.Contorno, 10852 | 62 | C |
| Num. Lote CTM: 10422100295 | | |

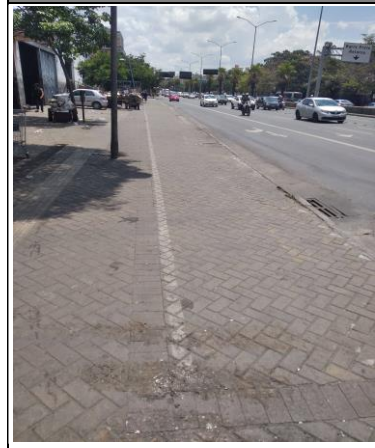
Foto Geral

| ID | Itens Avaliados | Respostas | Nota |
|---|---|---|---|
| P_16 | Classificação geral da calçada pelo pesquisador. | Ruim | 0 |

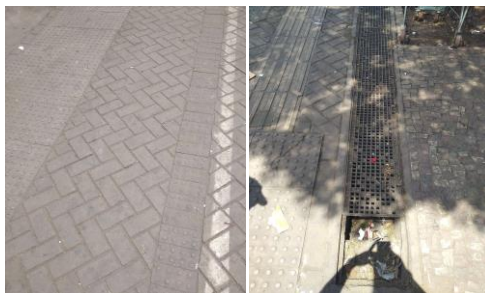
Fotos Complementares - Detalhes do Passeio

| ID | Itens Avaliados | Respostas | Nota |
|---|---|---|---|
| P_13_1 | Dispositivo de Drenagem está devidamente instalado e bem conservado? | Não | -3 |
| P_13_2 | Dispositivo de Drenagem oferece risco para caminamento seguro de pedestre? | Sim | -5 |
