## Lote 4 - Rota: Raja Gabáglia

| Diagnóstico da Calçada | Qualidade do Serviço | |
| Endereço: Av. Raja Gabáglia, 835 | 78 | B |

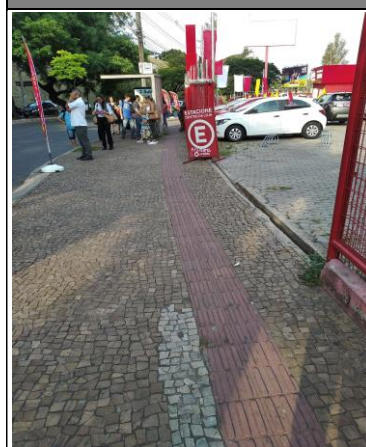
### Foto Geral

| ID | Itens Avaliados | Respostas | Nota |
|---|---|---|---|
| P_4 | Existência de Buracos ? | Poucos | 5 |
| P_11 | O Passeio está no padrão da SMPU ? | Não | 0 |
| P_16 | Classificação geral da calçada pelo pesquisador. | Regular | 5 |
