# Lote 4 - Rota: Raja Gabáglia

| Diagnóstico da Calçada | Qualidade do Serviço | |
| Endereço: Av. Raja Gabaglia, 4000 | 65 | C |
| Data do Registro: 11/11/2019 10:31:35 | | |

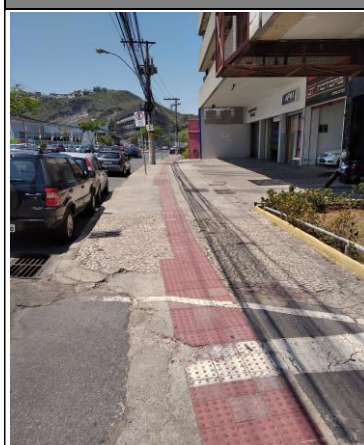
## Foto Geral

| ID | Itens Avaliados | Respostas | Nota |
|---|---|---|---|
| P_4 | Existência de Buracos ? | Poucos | 5 |
| P_5 | Condições Gerais do Piso e meio-fio da calçada ? | Regular | 5 |
| P_12 | A testada possui prática de estacionamento sobre o passeio ? | Sim | 0 |
| P_16 | Classificação geral da calçada pelo pesquisador. | Regular | 5 |
