# Lote 5 - Rota: Afonso Pena

**FRATAR**  
ENGENHARIA CONSULTIVA

| Diagnóstico da Calçada | Qualidade do Serviço | |
| Endereço: Av. Afonso Pena, 549 | 78 | B |

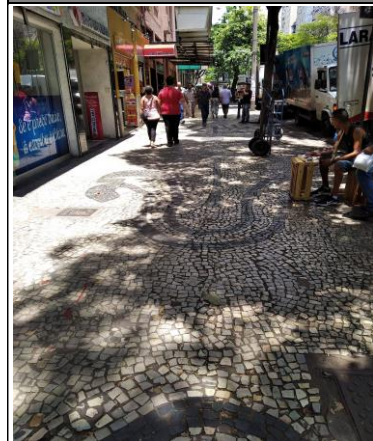
## Foto Geral

| ID | Itens Avaliados | Respostas | Nota |
|---|---|---|---|
| P_3 | Tipo de revestimento da calçada ? | Pedra Portuguesa | 8 |
| P_5 | Condições Gerais do Piso e meio-fio da calçada ? | Ótimo(a) | 10 |
| P_11 | O Passeio está no padrão da SMPU ? | Não | 0 |
| P_16 | Classificação geral da calçada pelo pesquisador. | Ótimo(a) | 10 |
