# Lote 1 - Rota: Noroeste

**FRATAR**  
ENGENHARIA CONSULTIVA

| Diagnóstico da Calçada | Qualidade do Serviço | |
| Endereço: Av. Brigadeiro Eduardo Gomes, 427 | 50 | D |

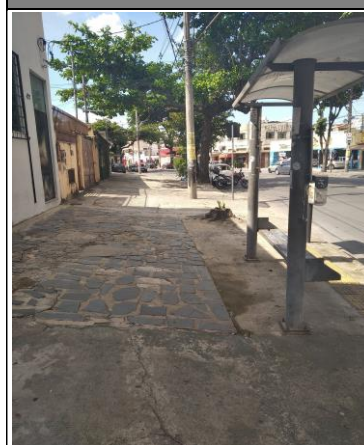
## Foto Geral

| ID | Itens Avaliados | Respostas | Nota |
|---|---|---|---|
| P_4 | Existência de Buracos ? | Muitos | 0 |
| P_5 | Condições Gerais do Piso e meio-fio da calçada ? | Péssimo | 0 |
| P_11 | O Passeio está no padrão da SMPU ? | Não | 0 |
| P_16 | Classificação geral da calçada pelo pesquisador. | Ruim | 0 |
