# Lote 1 - Rota: Padre Pedro Pinto

| Diagnóstico da Calçada | Qualidade do Serviço | |
| Endereço: Rua Padre Pedro Pinto, 2675 | 43 | D |
| Num. Lote CTM: 210603000510 | | |

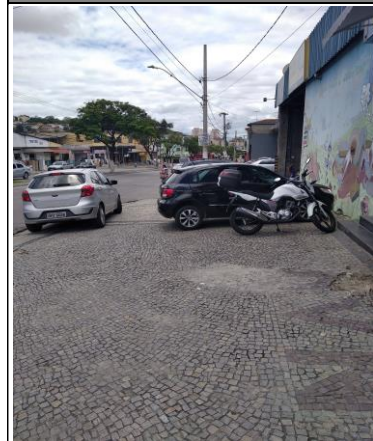
Foto Geral

| ID | Itens Avaliados | Respostas | Nota |
|---|---|---|---|
| P_4 | Existência de Buracos ? | Poucos | 5 |
| P_5 | Condições Gerais do Piso e meio-fio da calçada ? | Regular | 5 |
| P_7 | Tem rebaixamento de calçada para Pedestre ? | Não, mas deveria ter. | 0 |
| P_9 | A calçada Possui Rebaixamento de Veículos correto ? | Não | 0 |
| P_11 | O Passeio está no padrão da SMPU ? | Não | 0 |
| P_12 | A testada possui prática de estacionamento sobre o passeio ? | Sim | 0 |
| P_16 | Classificação geral da calçada pelo pesquisador. | Regular | 5 |
